**Luunja valla välisõhu mürakaart**

**Tarmeko Grupp**

**Soojuse tee 14, 18 Lohkva, Luunja vald**

## HELIRÕHUTASEMETE MÕÕTMISED

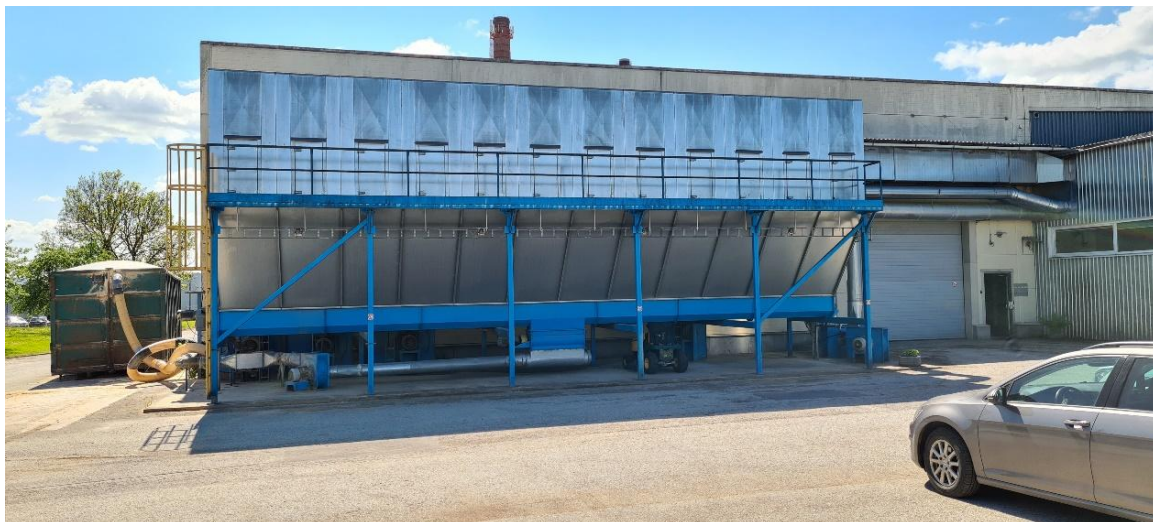
| Mõõtmis-punkt | Müraallikas, mõõtmispunkti asukoht | Mõõdetud müratase $L_{pAeqT}$ , dB | Hinnatud müratase $L_{Ar,ti}$ , dB |
|---|---|---|---|
| MP1 | Soojuse tee 14 aspiratsiooniseade, 5 m kaugusel, kirde suunal | 71 | 71 |
| MP2 | Soojuse tee 14 aspiratsiooniseade, 10 m kaugusel, kirde suunal | 68 | 68 |
| MP3 | Soojuse tee 14 aspiratsiooniseade, 11 m kaugusel, põhja suunal | 66 | 66 |
| MP4 | Soojuse tee 14 aspiratsiooniseade 3 m kaugusel, loode suunal | 73 | 73 |
| MP5 | Soojuse tee 14 aspiratsiooniseade, 19-20 m kaugusel, kirdes, teede ristumiskohas | 64 | 64 |

Foto 1. Soojuse tee 14 aspiratsiooniseade, mõõtmispunktid nr. 1- 5

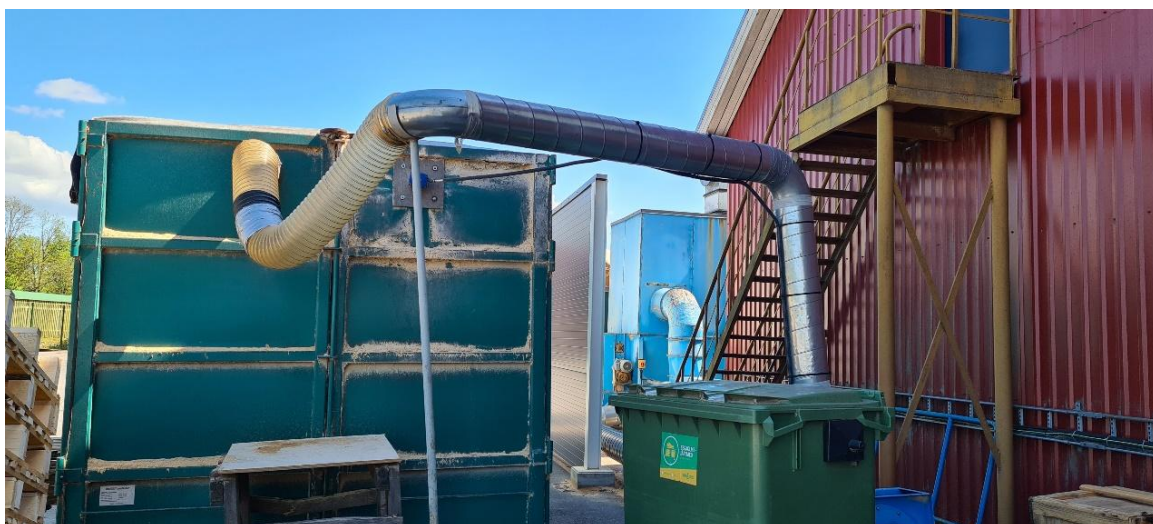
| Mõõtmis-punkt | Müraallikas, mõõtmispunkti asukoht | Mõõdetud müratase $L_{pAeqT}$ , dB | Hinnatud müratase $L_{Ar,ti}$ , dB |
|---|---|---|---|
| MP7 | Soojuse tee 18 aspiratsiooniseade, 4 m kaugusel läänes | 70 | 70 |

Foto 2. Soojuse tee 18 aspiratsiooniseade, mille tööaeg 8-16, mõõtmispunkt nr. 7

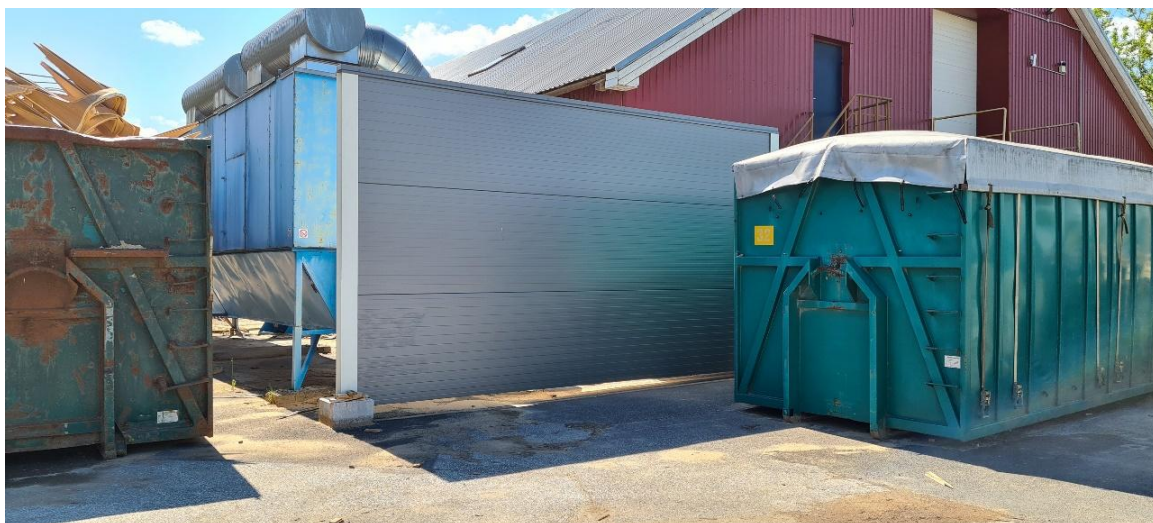
| Mõõtmis-punkt | Müraallikas, mõõtmispunkti asukoht | Mõõdetud müratase $L_{pAeqT}$ , dB | Hinnatud müratase $L_{Ar,ti}$ , dB |
|---|---|---|---|
| MP8 | Soojuse tee 18 aspiratsiooniseade, ekraani taga, 5 m kaugusel | 68 | 73* |

\* tonaalne müra, lisatud parandustegur +5 dB

Foto 3. Soojuse tee 18 aspiratsiooniseade ja selle ees olev ekraan, mõõtmispunkt nr. 8

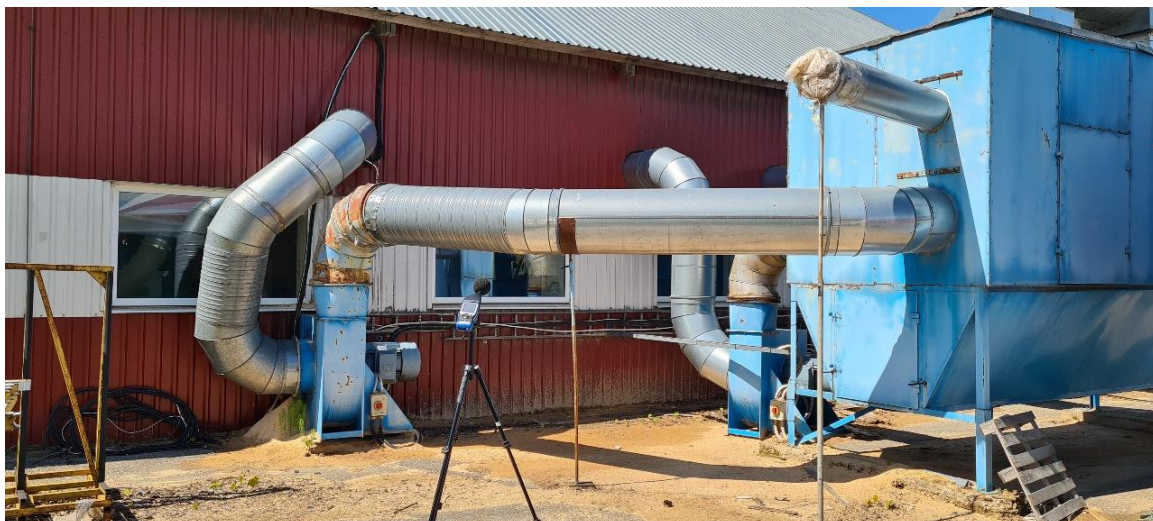
| Mõõtmis-punkt | Müraallikas, mõõtmispunkti asukoht | Mõõdetud müratase $L_{pAeqT}$ , dB | Hinnatud müratase $L_{Ar,ti}$ , dB |
|---|---|---|---|
| MP9 | Soojuse tee 18 aspiratsiooniseade, 1-2 m kaugusel | 79 | 79 |
| MP10 | Soojuse tee 18 aspiratsiooniseade, 1-2 m kaugusel | 76 | 76 |

Foto 4. Soojuse tee 18 ekraani taga olev aspiratsiooniseade, mõõtmispunktid nr. 9-10

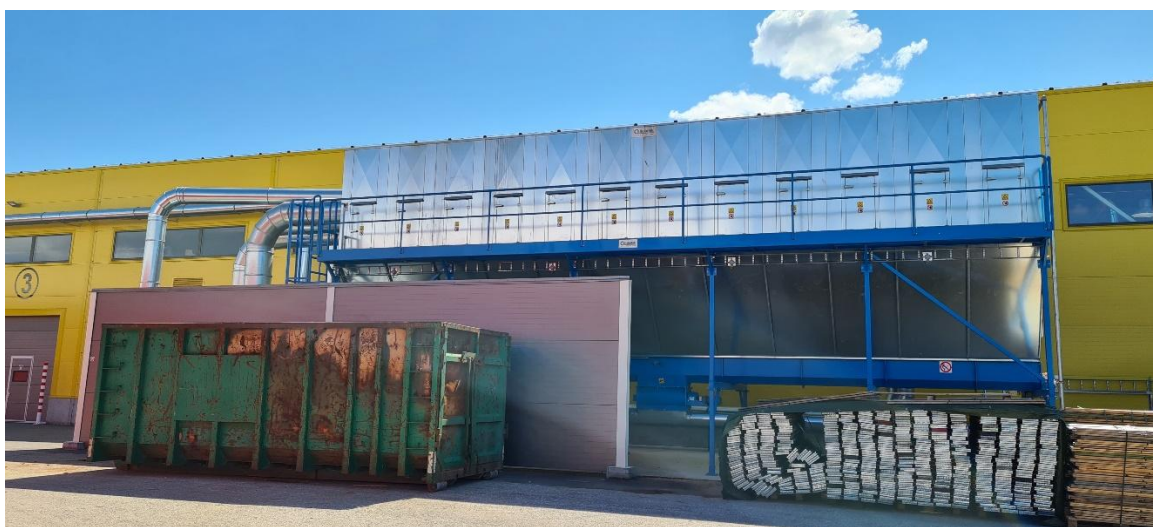
| Mõõtmis-punkt | Müraallikas, mõõtmispunkti asukoht | Mõõdetud müratase $L_{pAeqT}$ , dB | Hinnatud müratase $L_{Ar,ti}$ , dB |
|---|---|---|---|
| MP11 | Soojuse tee 18 territooriumil kahe hoone vahel | 66 | 66 |
| MP12 | Soojuse tee 18 konteineri taga, 6m kaugusel | 65 | 65 |
| MP13 | Soojuse tee 18 konteineri kõrval, ekraani taga, 6-7m kaugusel | 68 | 68 |

Foto 5. Soojuse tee 18 aspiratsiooniseade, mõõtmispunktid nr. 11-13

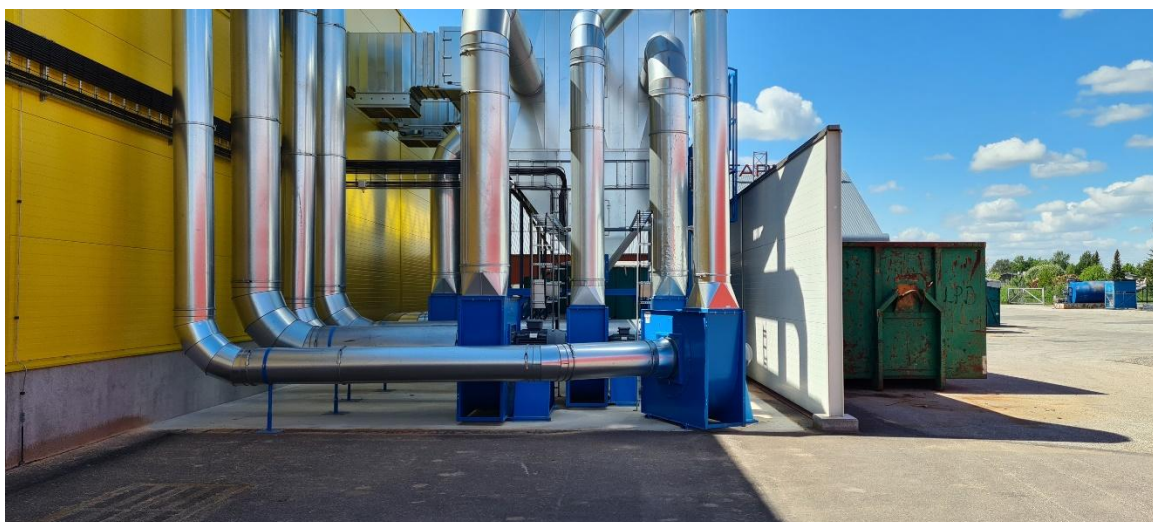
| Mõõtmis-punkt | Müraallikas, mõõtmispunkti asukoht | Mõõdetud müratase $L_{pAeqT}$ , dB | Hinnatud müratase $L_{Ar,ti}$ , dB |
|---|---|---|---|
| MP14 | Soojuse tee 18, 2 m kaugusel mootoritest | 76 | 76 |
| MP15 | Soojuse tee 18, 5 m kaugusel mootoritest | 71 | 71 |

Foto 6. Soojuse tee 18 aspiratsiooniseadme mootorid, mõõtmispunktid nr. 14-15

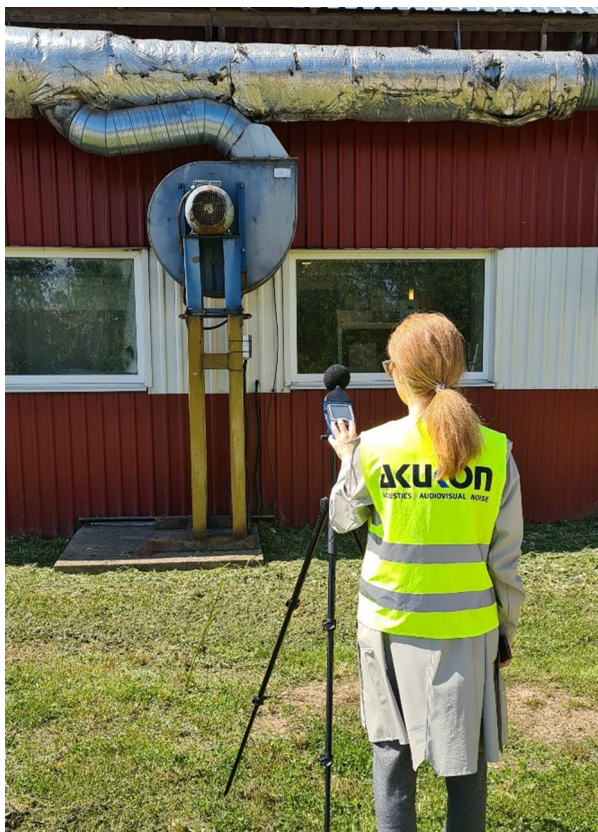
| Mõõtmis-punkt | Müraallikas, mõõtmispunkti asukoht | Mõõdetud müratase $L_{pAeqT}$ , dB | Hinnatud müratase $L_{Ar,ti}$ , dB |
|---|---|---|---|
| MP16 | Soojuse tee 18 lakiruumi ventilatsiooni seade, 2-3 m kaugusel | 62 | 62 |

Fotod 7 ja 8. Soojuse tee 18 lakiruumi ventilatsiooniseade, mõõtmispunkt nr. 16 ja Aiandi tee 1 elamumaa, mõõtmispunkt nr. 17
